## Wandbild „König Ludwigs nächtliche Fahrt auf dem Starnberger See“

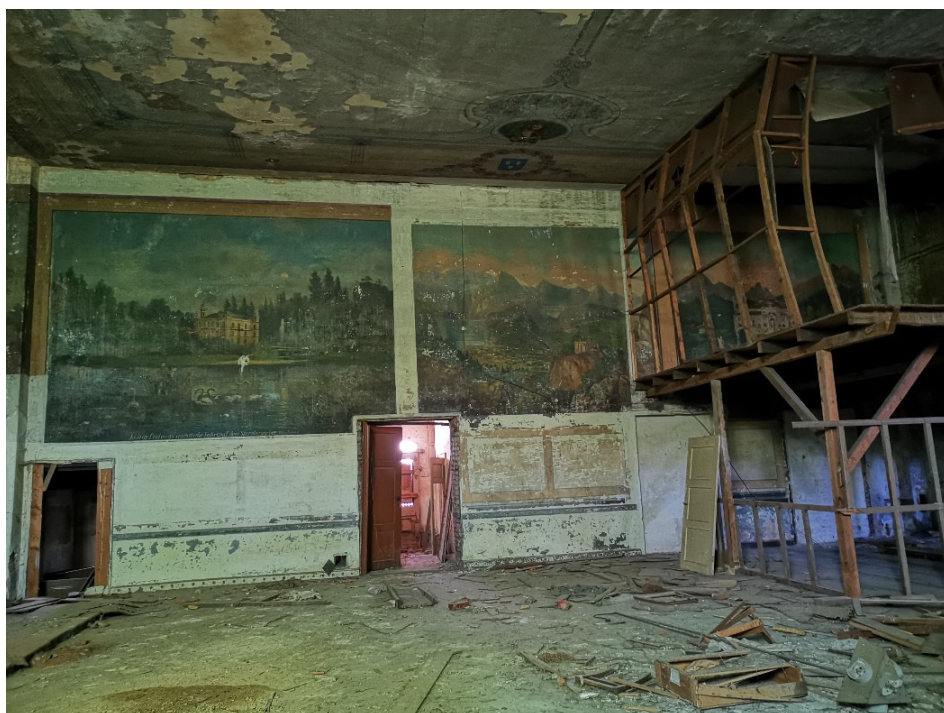
Bilder im Ballsaal vor Abbruch

In Abstimmung mit der Unteren Denkmalschutzbehörde des Landratsamtes Vogtlandkreis wurde eines der drei Wandgemälde vor dem Abriss geborgen und per strappo-Verfahren gesichert.

Das strappo-Verfahren ist eine Restaurierungstechnik. Dabei wird zur Abnahme gefährdeter Wandmalereien nur die Malschicht vom Mörtel abgezogen, indem ein Leim aufgetragen, eine Stoffschicht aufgeklebt und nach dem Trocknen abgezogen wird, um das Kunstwerk auf einen neuen Bildträger zu übertragen.

Es konnten 16 m<sup>2</sup> der ca. 60 m<sup>2</sup> bemalten Fläche geborgen werden.

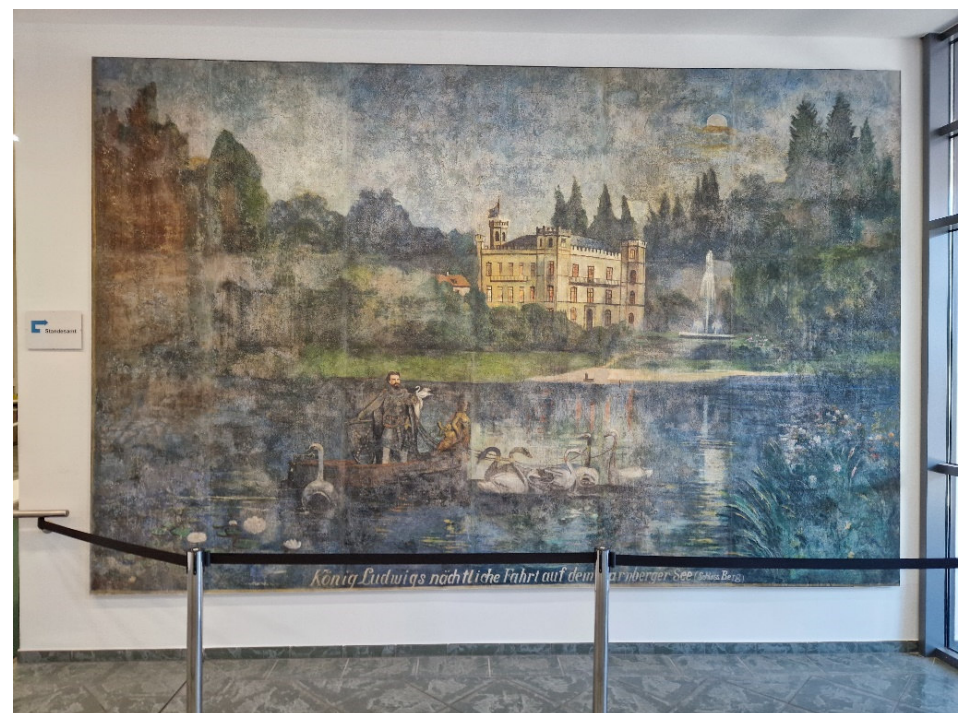
Restauriertes Wandbild im Eingangsbereich  
Gebäude Markt 6 (Stadthaus)
